**UCHWAŁA NR XIV/110/25**  
**RADY MIASTA RAWA MAZOWIECKA**

**w sprawie uzgodnienia przeprowadzenia zabiegów pielęgnacyjnych pomnika przyrody**

# **E K S P E R T Y Z A**

*dotycząca stanu zachowani dębu rosnącego na terenie Placu Marszałka  
Piłsudskiego w Rawie Mazowieckiej*

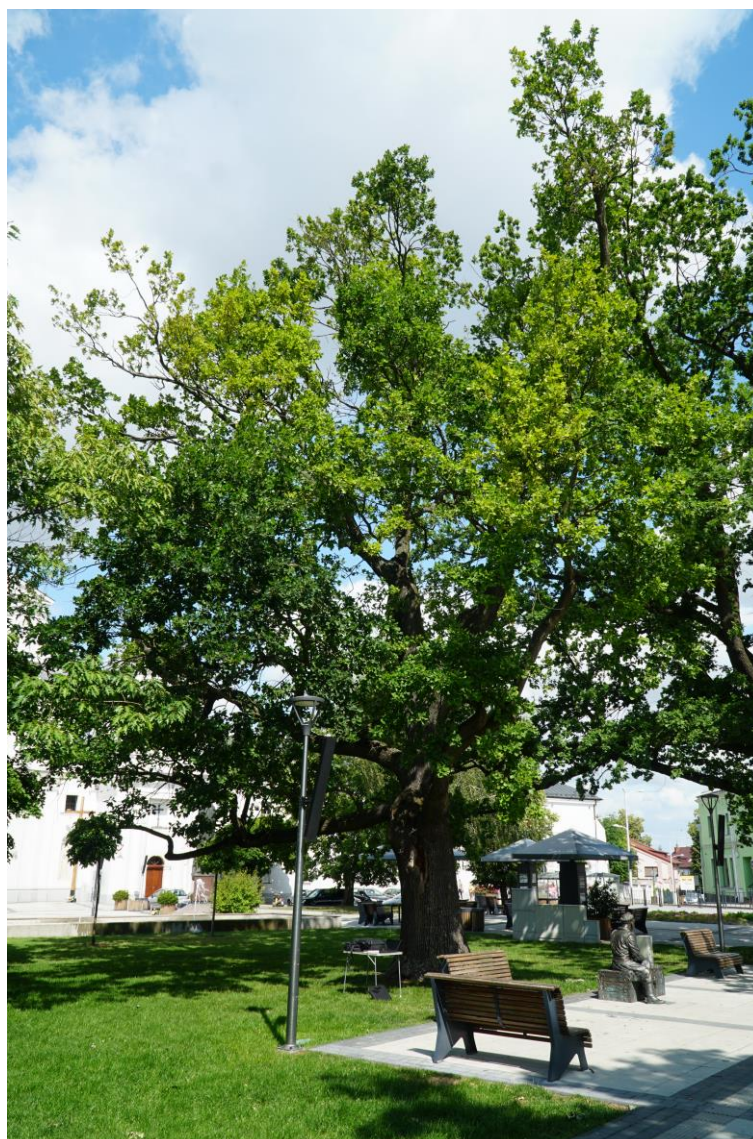
Fot. 1 Pokrój dębu (fot. T. Łyszcz, dnia 24.06.2025 r.)

- wyraźne nabiegi korzeniowe
- prosty, walcowaty
- ubytek wgłębny otwarty od strony południowej u podstawy
- rozkład pnia od strony południowo-wschodniej na wysokości 1.7 m o wymiarze 65x19 cm
- powyżej ubytku od strony południowo-zachodniej rany stare niezabliźnione po odciętych dwóch konarach z widocznym rozkładem
- I badanie tomografem akustycznym na wys. 37 cm przy obwodzie 453 cm
- II badanie tomografem akustycznym na wys. 234 cm przy obwodzie 363 cm

- korona nieregularna
- w koronie 5 wiązań
- jedno wiązanie podwójne pomiędzy konarami konstrukcyjnymi oraz dwa podwiązujące konary
- od strony północnej i północno-wschodniej na wys. 3 m ubytki wgłębne zamknięte, zabliźnione po odciętych konarach (4 szt.)
- ślady cięć w koronie

- posusz 10%
- martwe gałęzie i konary
- ucięty w latach ubiegłych konar pionowy („środkowy”)
- rany nie zabliźnione po odciętych konarach

Z uwagi na rozbudowaną koronę dębu i występujący posusz oraz rozkład pnia należy wykonać zabiegi pielęgnacyjne o charakterze cięć.

- cięcia sanitarne polegające na usunięciu gałęzi martwych, zamierających, nadłamanych, usunięcia pędów odroślowych, tylcy;
- usunięcie konarów pozbawionych „pomp zasilających” (nie rokujących szansy na przeżycie);

Zaleca się podwiązanie konaru od strony placu usytuowanego nad ławką.

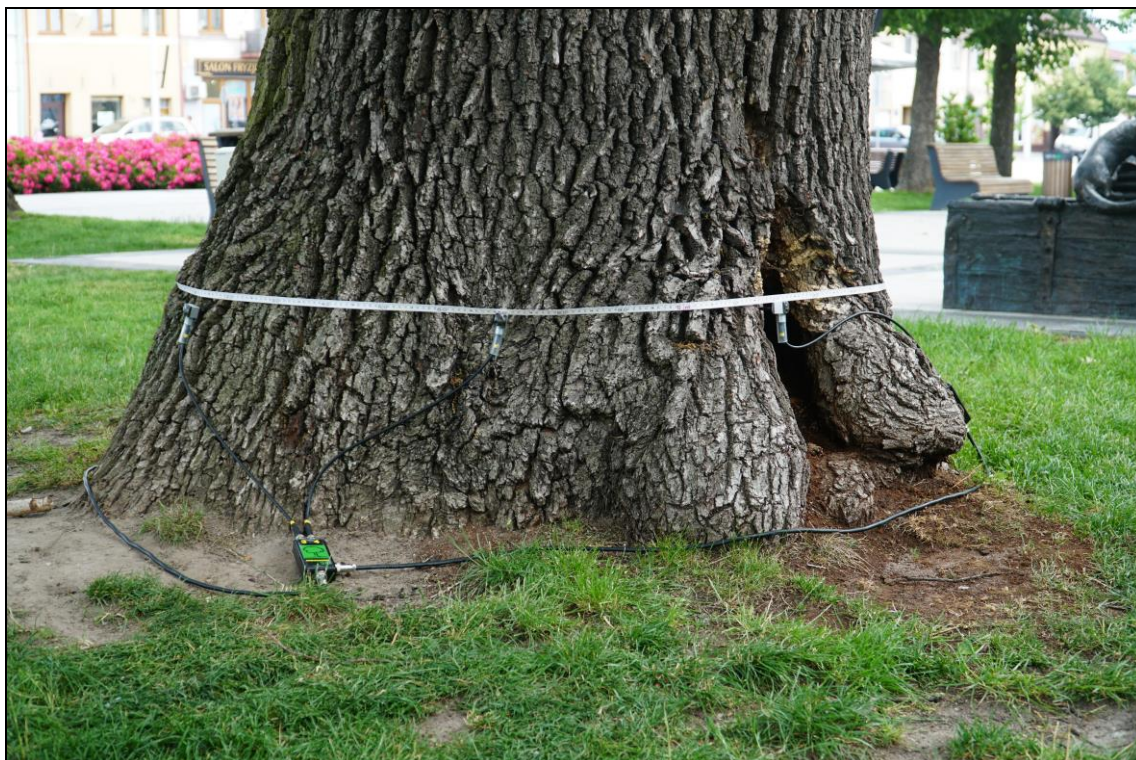
Fot. 2 Badanie tomografem akustycznym wykazało, iż powierzchnia objęta rozkładem wynosi 86% - niskie ryzyko wyłamania (fot. T. Łyszcz, dnia 24.06.2015 r.)

Pomiar wykonałem na wysokość 37 cm i 234 cm. Na badanych wysokościach mamy do czynienia z procesem rozkładu wnętrza pnia. Zbutwiała (zainfekowana) część stanowi kolejno 86% i 71% powierzchni przekroju pnia.

Pomimo rozkładu dąb obecnym stanie zachowania stanowi niskie zagrożenie dla bezpieczeństwa ludzi i mienia.

| Nazwa Warstwy | Wysokość | Powierzchnia objęta rozkładem | Współczynnik bezpieczeństwa | Ocena ryzyka |
|---|---|---|---|---|
| Warstwa #1 | 37 Cm | 86 % | 344 % | Niskie ryzyko |

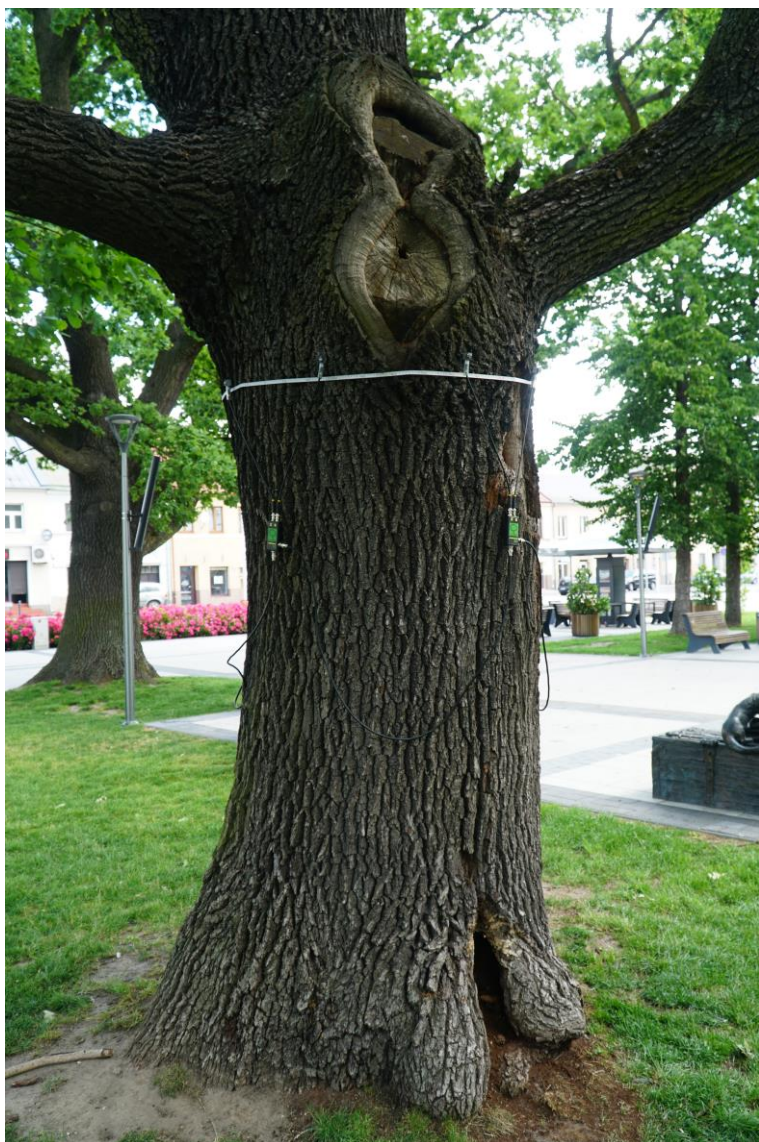
Fot. 3 Badanie tomografem akustycznym  
wykazało, iż powierzchnia objęta rozkładem  
wynosi 71% - niskie ryzyko wylamania  
(fot. T. Łyszcz, dnia 24.06.2015 r.)

| Nazwa Warstwy | Wysokość | Powierzchnia objęta rozkładem | Współczynnik bezpieczeństwa | Ocena ryzyka |
|---|---|---|---|---|
| Warstwa #2 | 234 Cm | 71 % | 499 % | Niskie ryzyko |

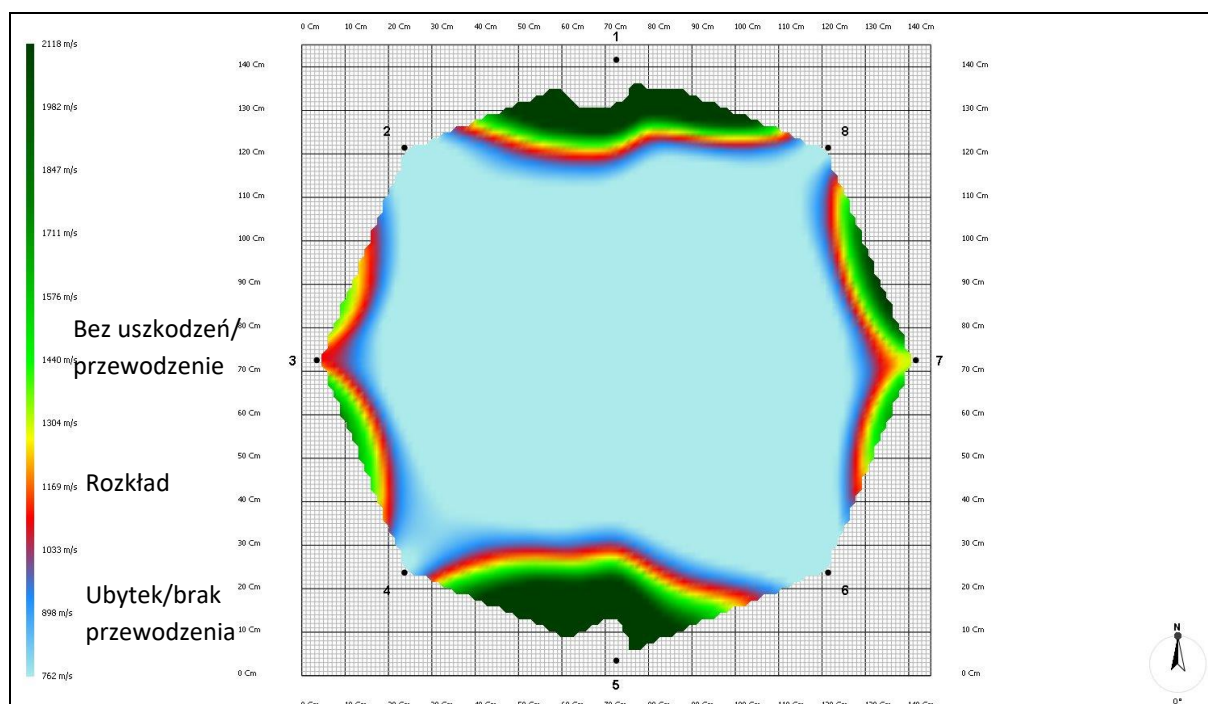
Rys. 2 Ubytek zarejestrowany przez tomograf akustyczny na wysokości 37 cm

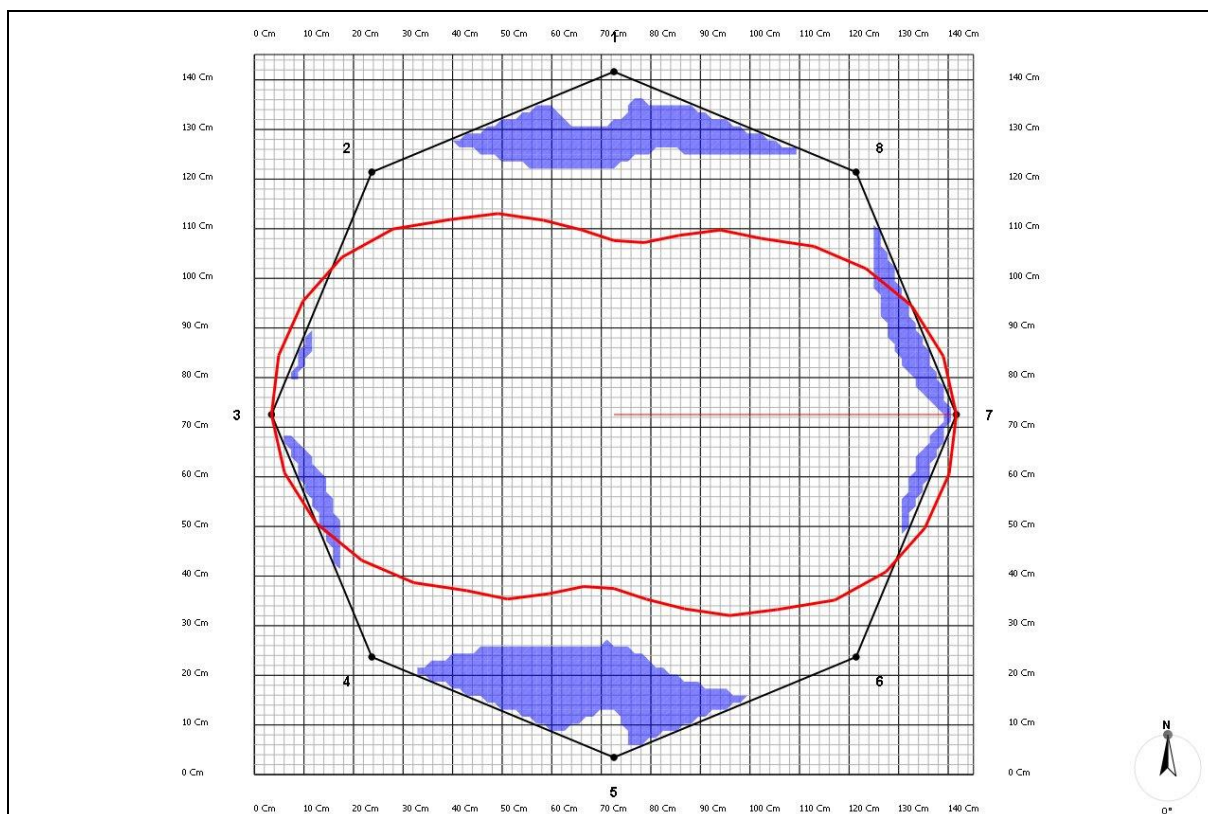
Rys. 3 Mapa obszaru ubytku na wysokości 37 cm

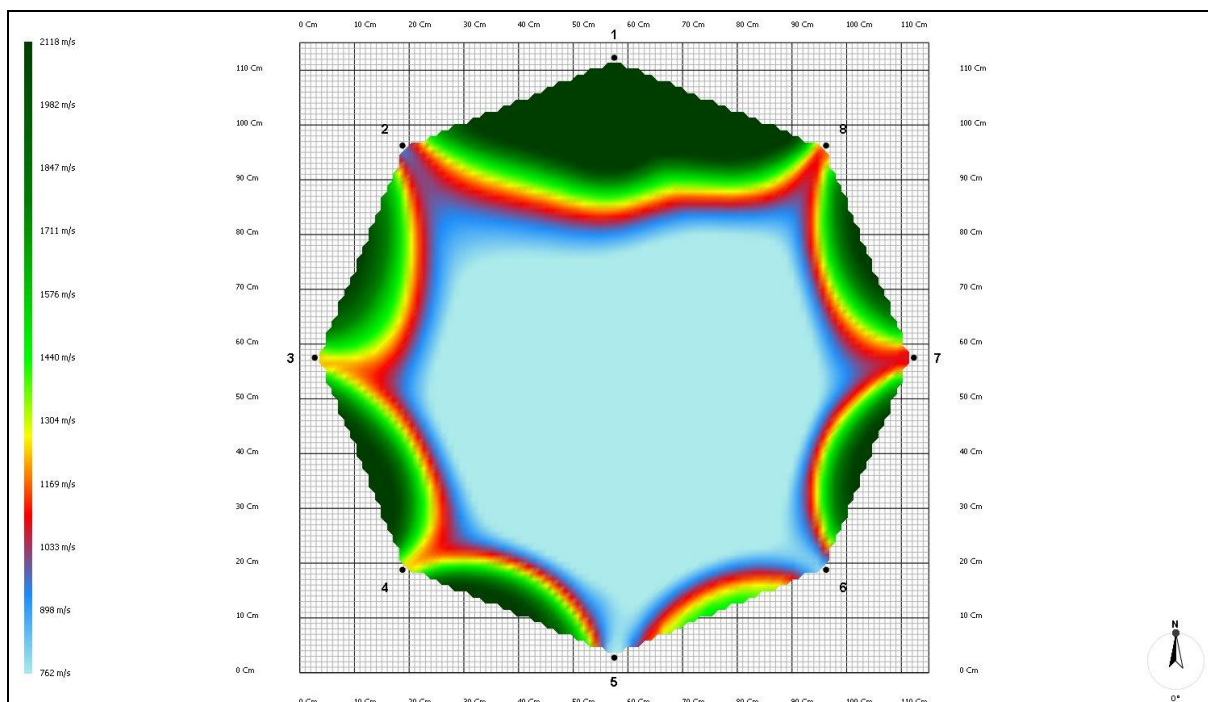
Rys. 4 Ubytek zarejestrowany przez tomograf akustyczny na wysokości 234 cm

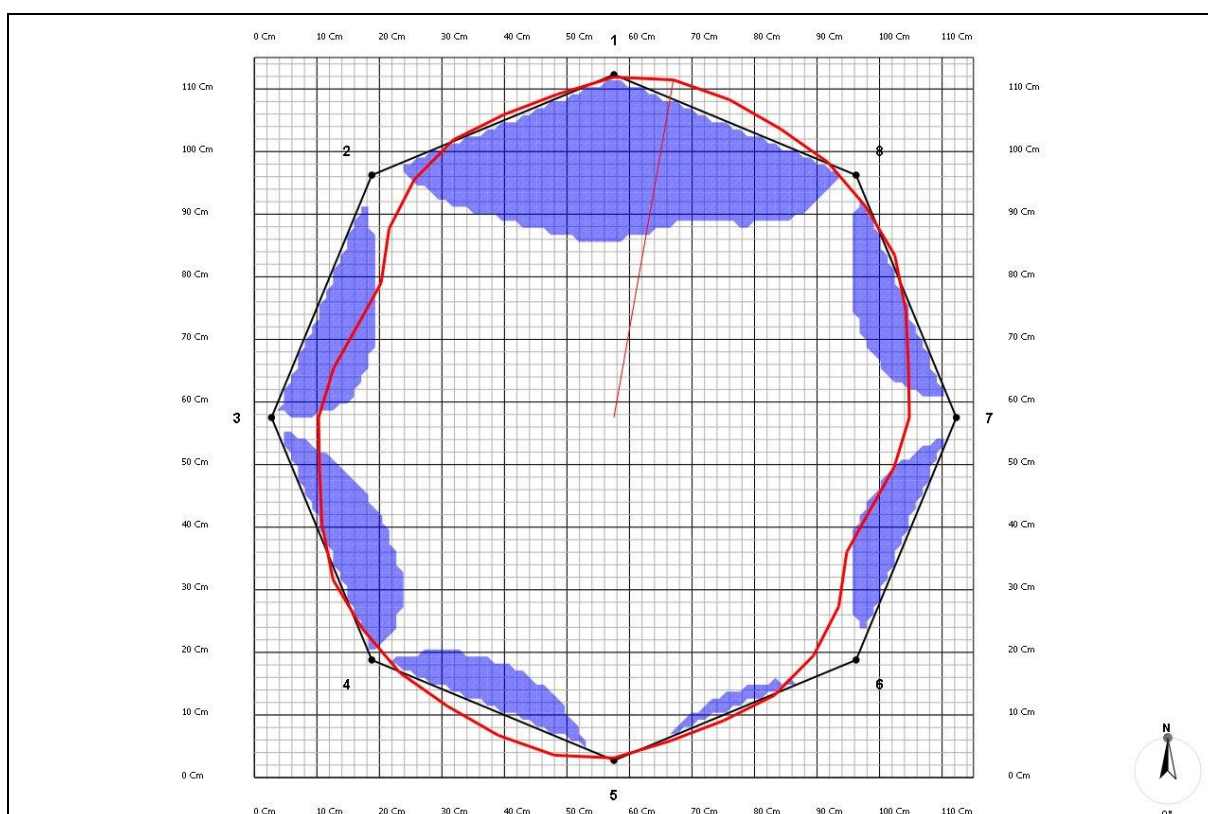
Rys. 5 Mapa obszaru ubytku na wysokości 34 cm

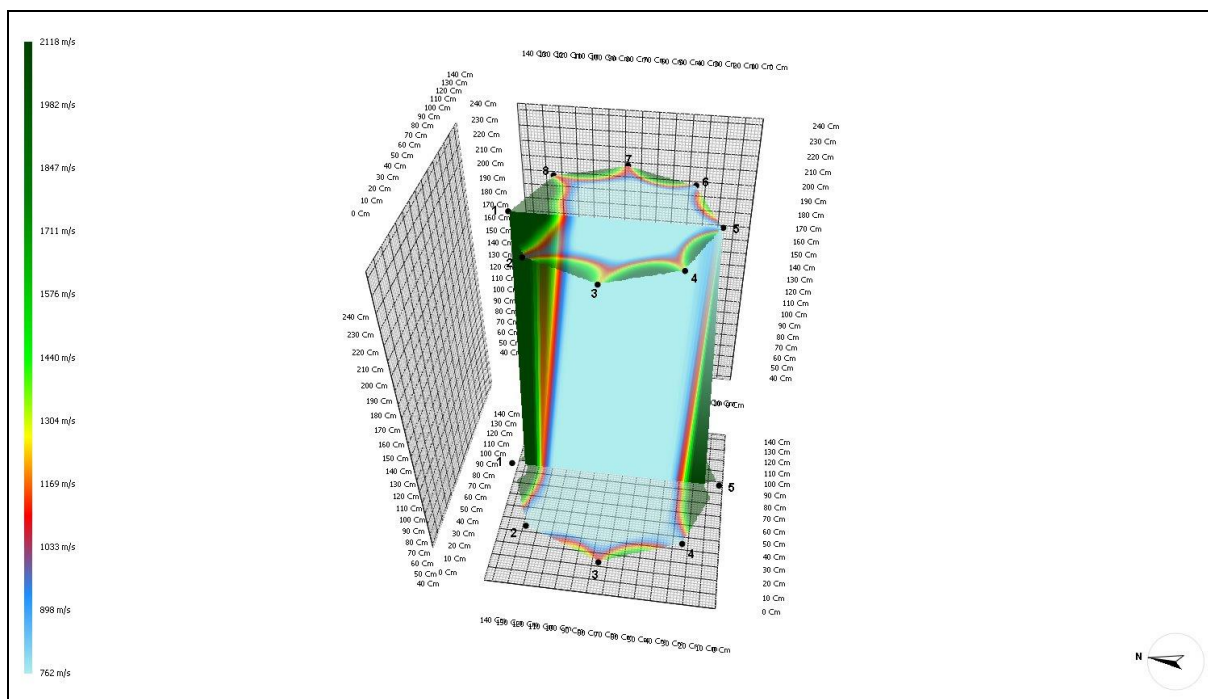
Rys. 6 Tomograf wielowarstwowy 3D – widoczny zaawansowany rozkład wnętrza pnia
